# **ORBE SUPERIEURE**

Tronçon lac des Rousses – lac de Joux

# Suivi macrophytes 2020

Septembre 2020

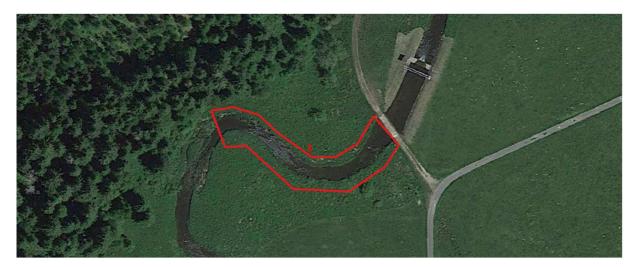
### 2.1 STATION 1 : Amont station fédérale CH

**MAC 1**: La station 1, en amont de la station fédérale de mesure, comporte deux tronçons relativement différents : un secteur à écoulement assez rapide, comportant toujours beaucoup de bryophytes, et un secteur en aval où le développement d'algues se fait particulièrement sentir. Un troisième secteur, tout en amont, contient beaucoup d'hélophytes et quelques nénuphars. Zone agricole proche (pâture au bord de la rive droite à certaines périodes), pas d'ombrage. Longueur ~ 80 mètres.

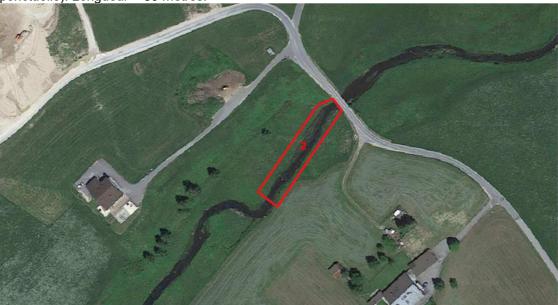
### 2.2 STATION 2: Amont Pont des Scies.

**MAC 2**: La station 2, malgré son écoulement relativement rapide et ses profondeurs d'eau, souvent autour des 0.3-0.5 m, est régulièrement envahi d'algues filamenteuses sur le fond (2018-19). En 2020 les algues ne sont cependant pas présentes! Le colmatage du radier est toujours important. Zone agricole proche, pas d'ombrage, écoulement moyennement rapide, avec 2 seuils (accélération

ponctuelle). Longueur ~ 80 mètres.

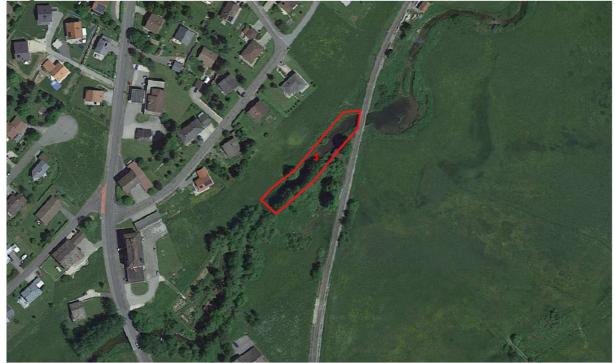
### 2.3 STATION 3: Aval confluence Brassus.

**MAC 3**: en aval de la confluence avec le Brassus, la station 3 possède un radier de qualité. La température des eaux est toujours plus fraîche en raison de l'arrivée des eaux froides du Brassus et de l'ombrage conséquent des arbres hauts. On ne constate quasi pas de colmatage du radier. Longueur ~ 80 mètres.

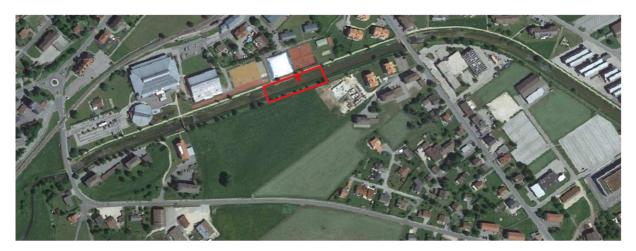
### 2.4 STATION 4: Le Sentier

**MAC 4 :** Traversée du village du Sentier : rectiligne, très calme, faible profondeur, conditions écomorphologiques défavorables, qualité médiocre en termes de radier. T°C de l'eau à nouveau plus élevées. Le radier est, durant toute la saison, recouvert d'algues et de vases. Le colmatage est toujours moyen.

Une différence sensible est constatée, au niveau de la qualité du radier et du développement algal, dans le secteur de l'îlot de terre et herbe, qui permet une accélération du courant. Longueur ~ 100 mètres.

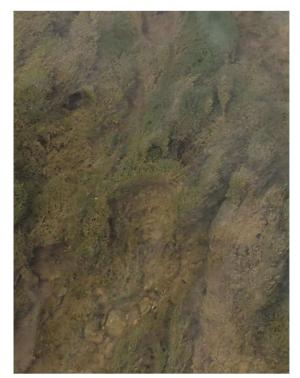
Station 4 : algues filamenteuses + boues / sédiments fins

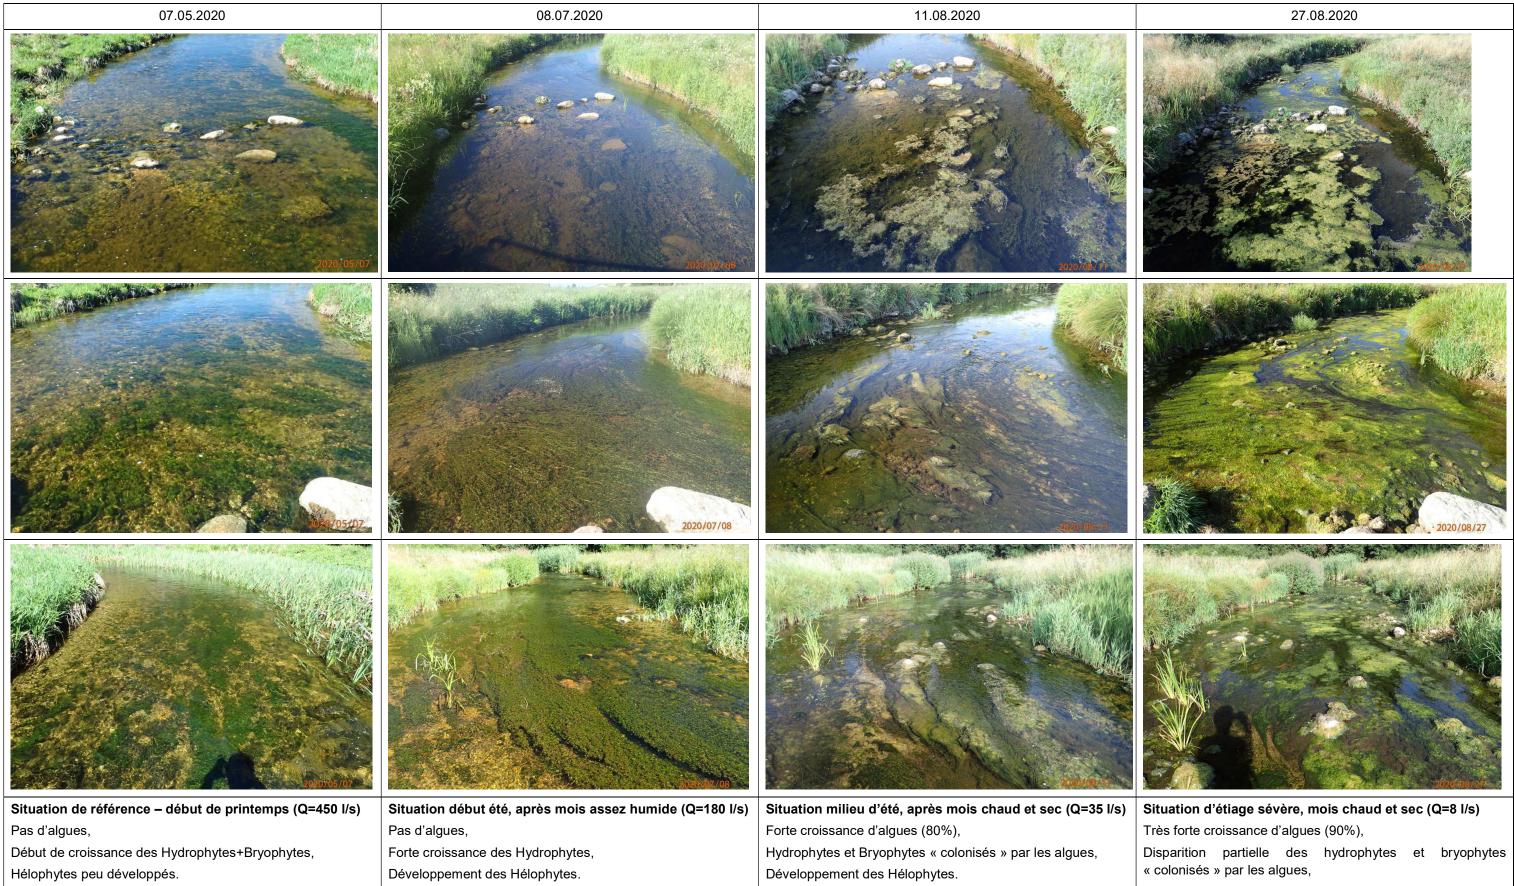
2019 / 2020 : comportement identique sur les 2 années : développement diversifié des 4 groupes - peu d'algues en période humide, mais fort développement lors d'étiage prolongé et été (agriculture ?) Pas de bétail sur la berge droite constaté en 2020 (contrairement à 2019)!

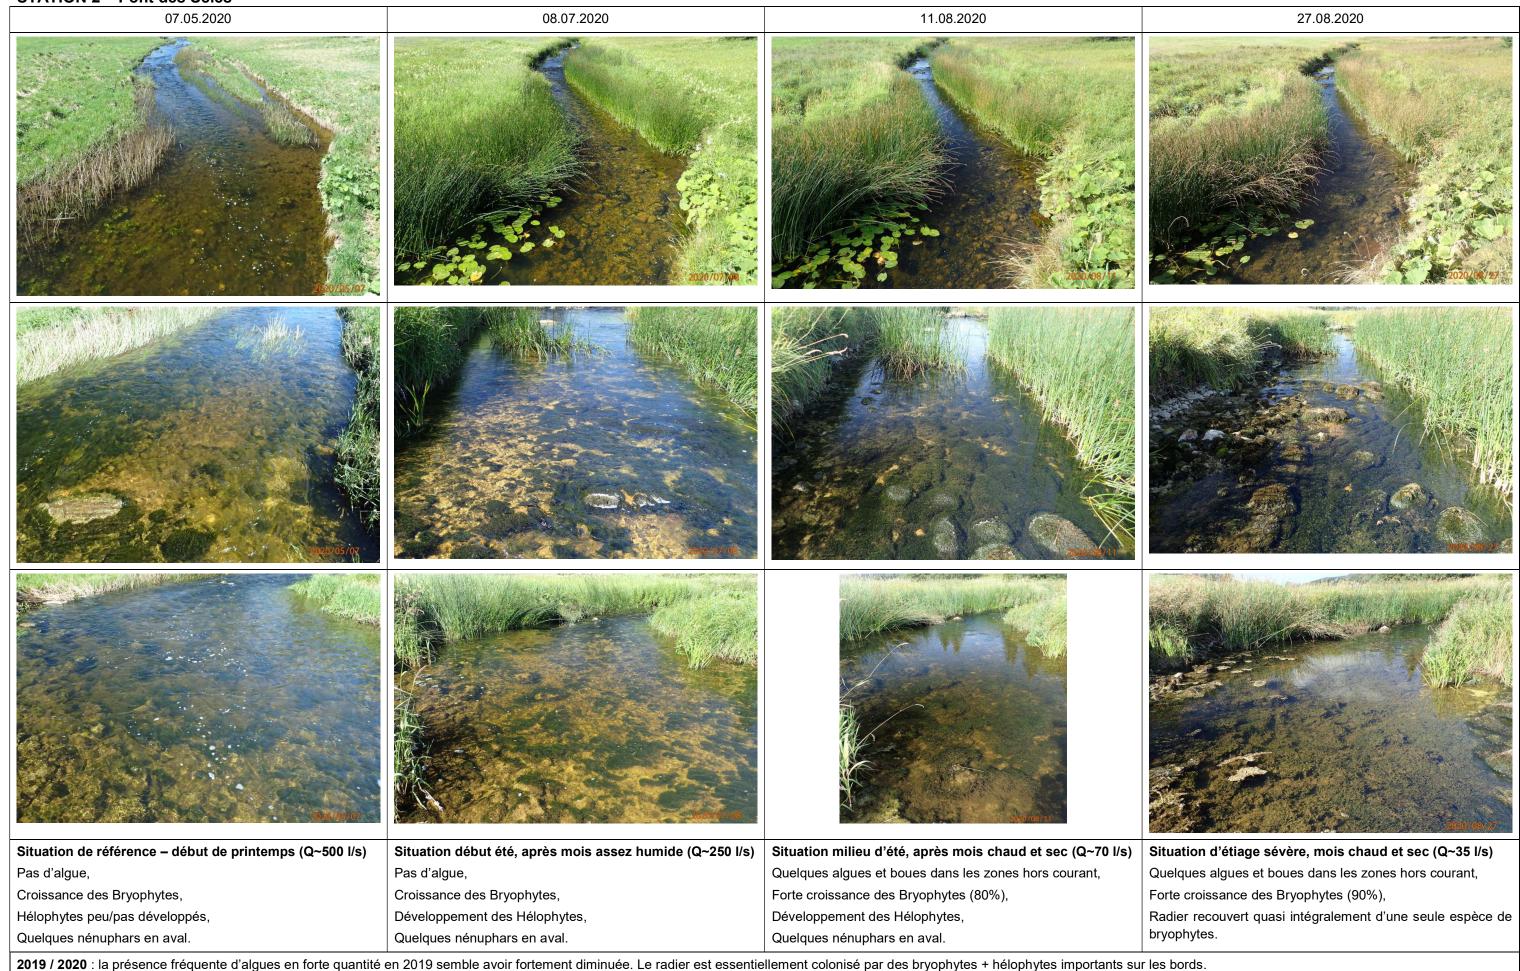
### Orbe supérieure – année 2020 **STATION 2 – Pont des Scies**

- Les algues ne furent quasi pas présentes en 2020, alors qu'en 2019, on notait une présence d'algues assez importante.
- Le fort impact des crues, même faibles, sur le « nettoyage » des algues en est certainement la cause.
- Présence permanente de Bryophytes sur le radier, avec surabondance d'une seule espèce en fin d'été (90%).
- Aucun hydrophyte relevé (0%)
- Développement conséquent des hélophytes sur les bords (recouvrement = 25 à 30%).
- Colmatage important.

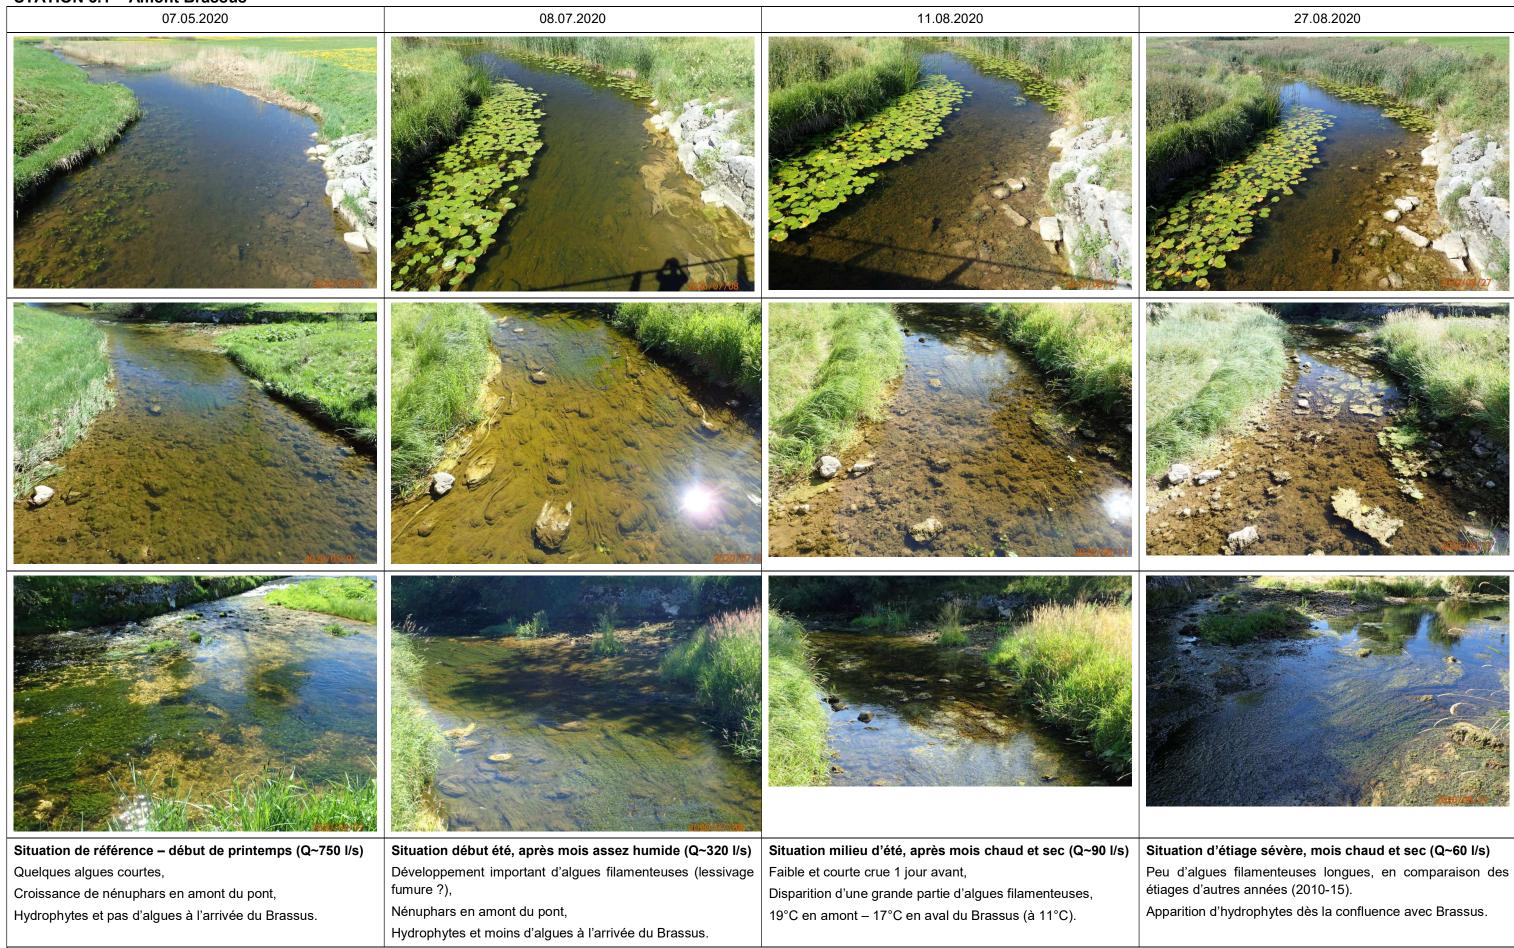
# STATION 3.1 – Amont Brassus

Site propice au développement massif d'algues filamenteuses, mais l'effet des rares petites crues de juillet-août 2020 semblent avoir limité celles-ci.

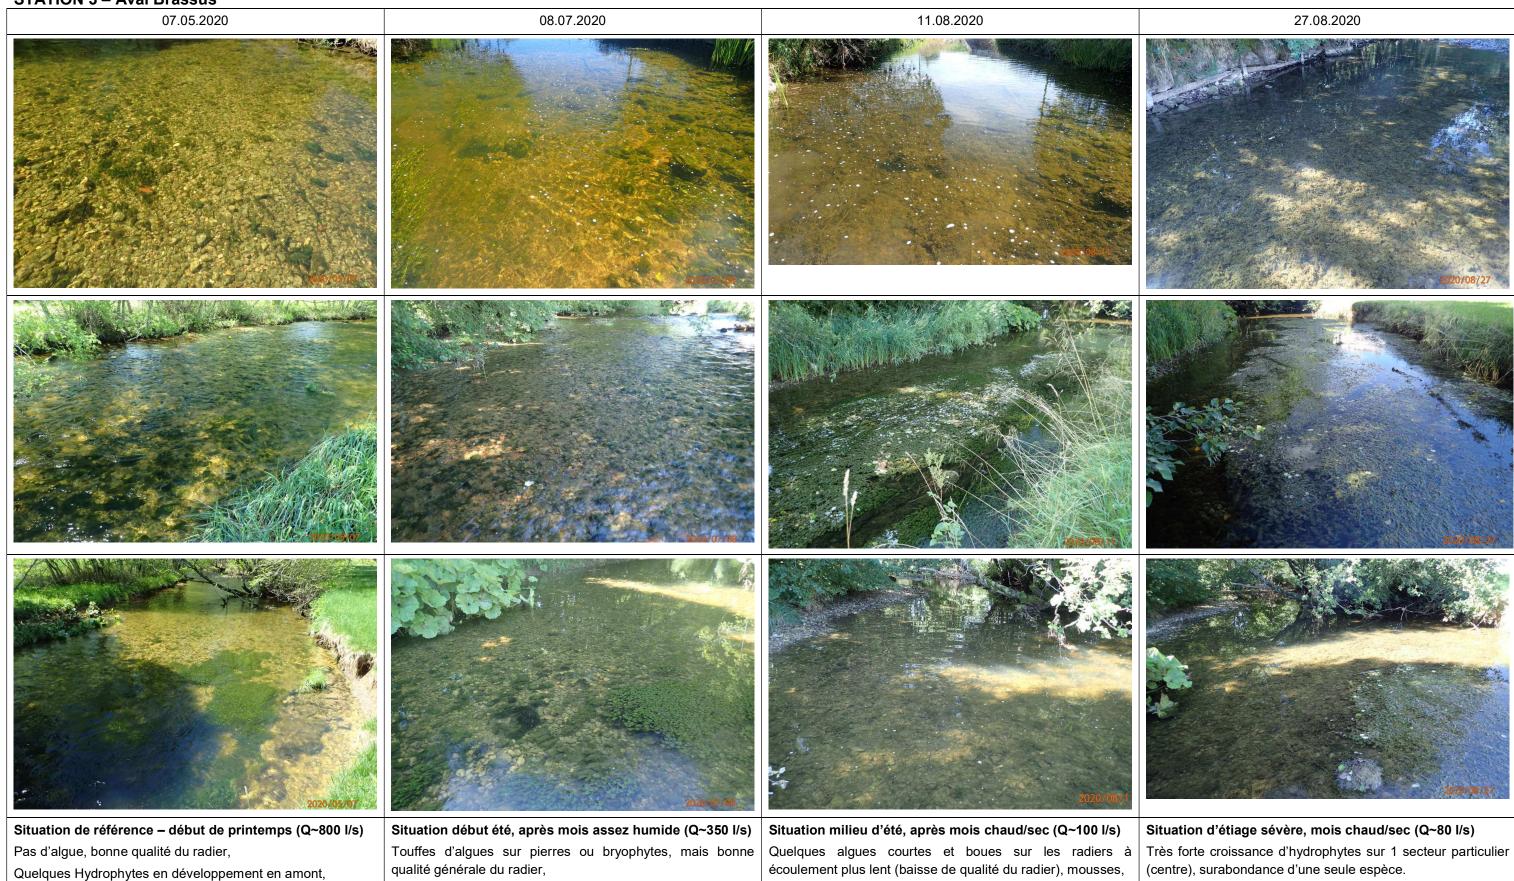
### **STATION 3 – Aval Brassus**

Peu de Bryophytes,

Peu d'Hélophytes.

Croissance des Bryophytes et hydrophytes,

Peu d'Hélophytes, en amont rive droite.

Très forte croissance d'hydrophytes sur 1 secteur particulier,

Quelques hélophytes

Dégradation de la qualité (algues et boues) sur l'aval et l'amont à courant plus faible.

2019 / 2020 : légère baisse de la qualité du radier en 2020, par présence faible mais fréquente d'algues. Développement massif d'hydrophytes sur un secteur particulier.

Le couvercle d'égout manquant en 2019 a été replacé. Mais des déversements d'eaux usées (par fortes mise en charge) semblent toujours assez fréquents sur le secteur (cf PGEE ?).

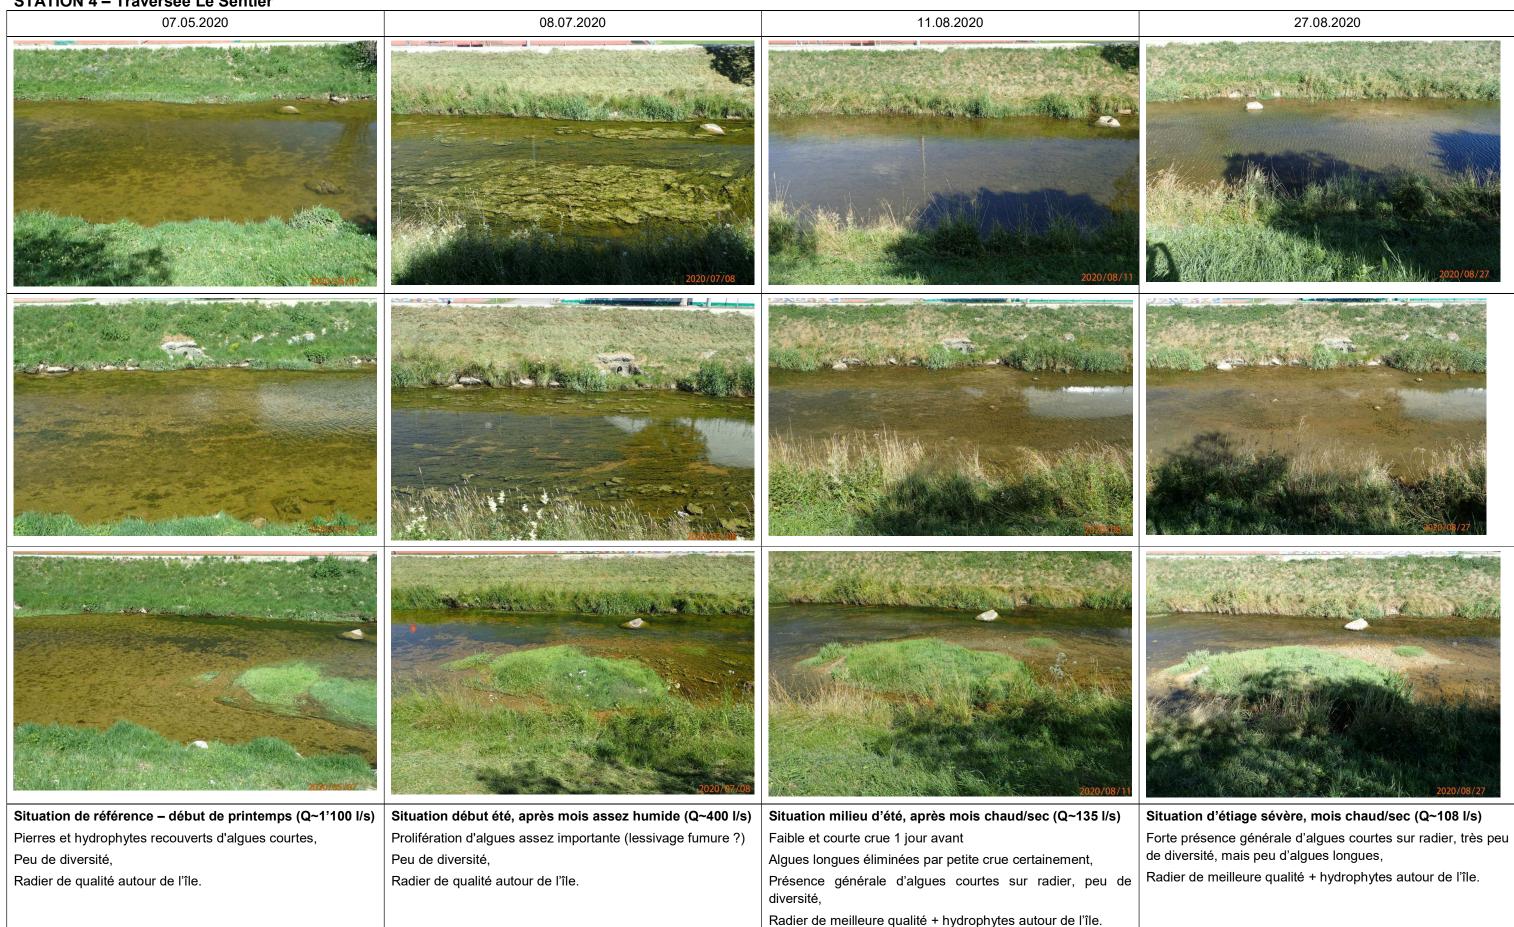
## **STATION 4 – Traversée Le Sentier**

2019 / 2020 : comportement identique sur les 2 années : radier de faible qualité, boues, peu de diversité. Amélioration autour de l'île + hydrophytes. Les algues filamenteuses deviennent longues avec étiage et chaleur, mais se font lessiver rapidement par les quelques crues, même courtes.
